真州镇三将社区服务用房地块  
(沿山河路北侧、建安路东侧)  
土壤污染状况调查报告

(公示稿)

编制单位：江苏迪赛恩市政环保设计研究院有限公司

时 间：二〇二二年一月

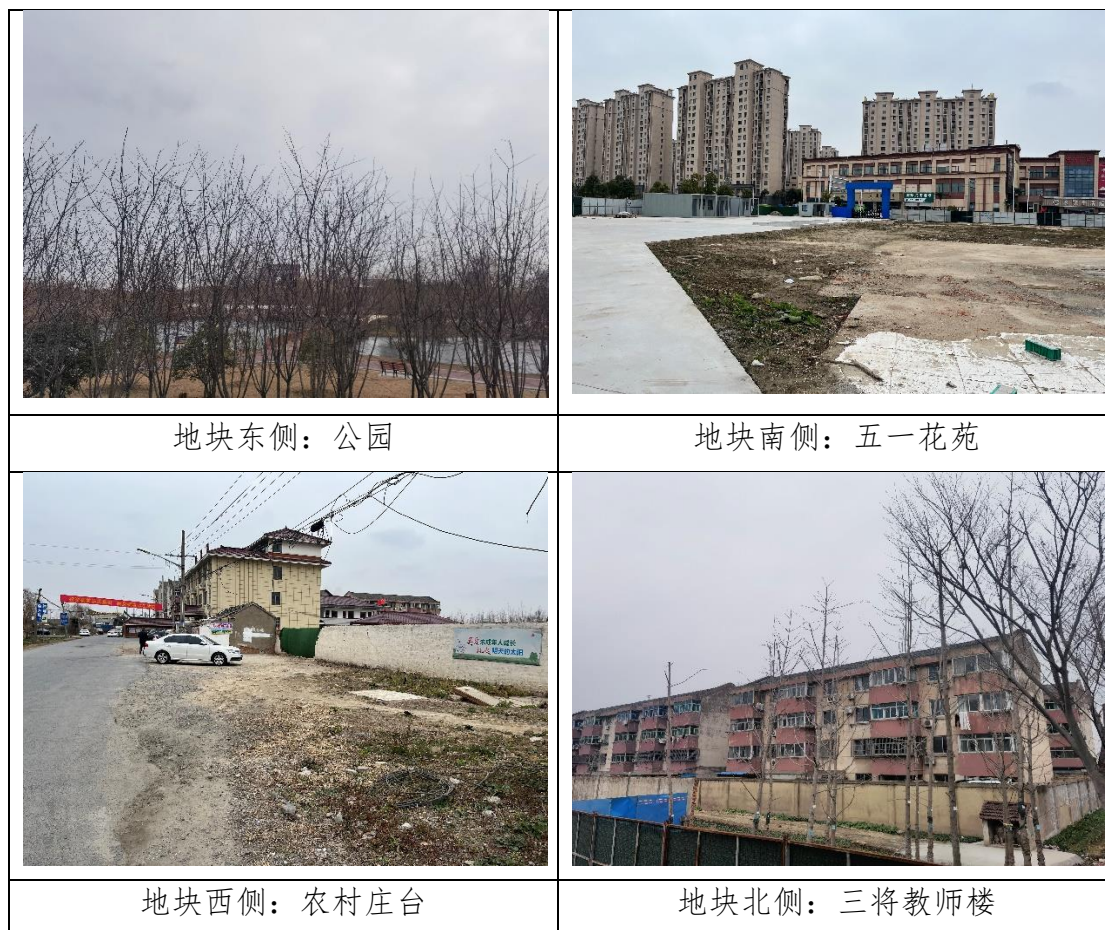
图 2.2-2 地块四周概况

目前，调查地块内为空地；调查地块周边区域主要为居民区和公共服务用地为主，且快筛结果无异常，调查地块没有可能造成土壤污染的来源。综上所述，调查地块及周边区域当前和历史均没有可能造成土壤污染的来源，不需要进行第二阶段土壤污染状况调查，可用于后续公共服务用地开发。

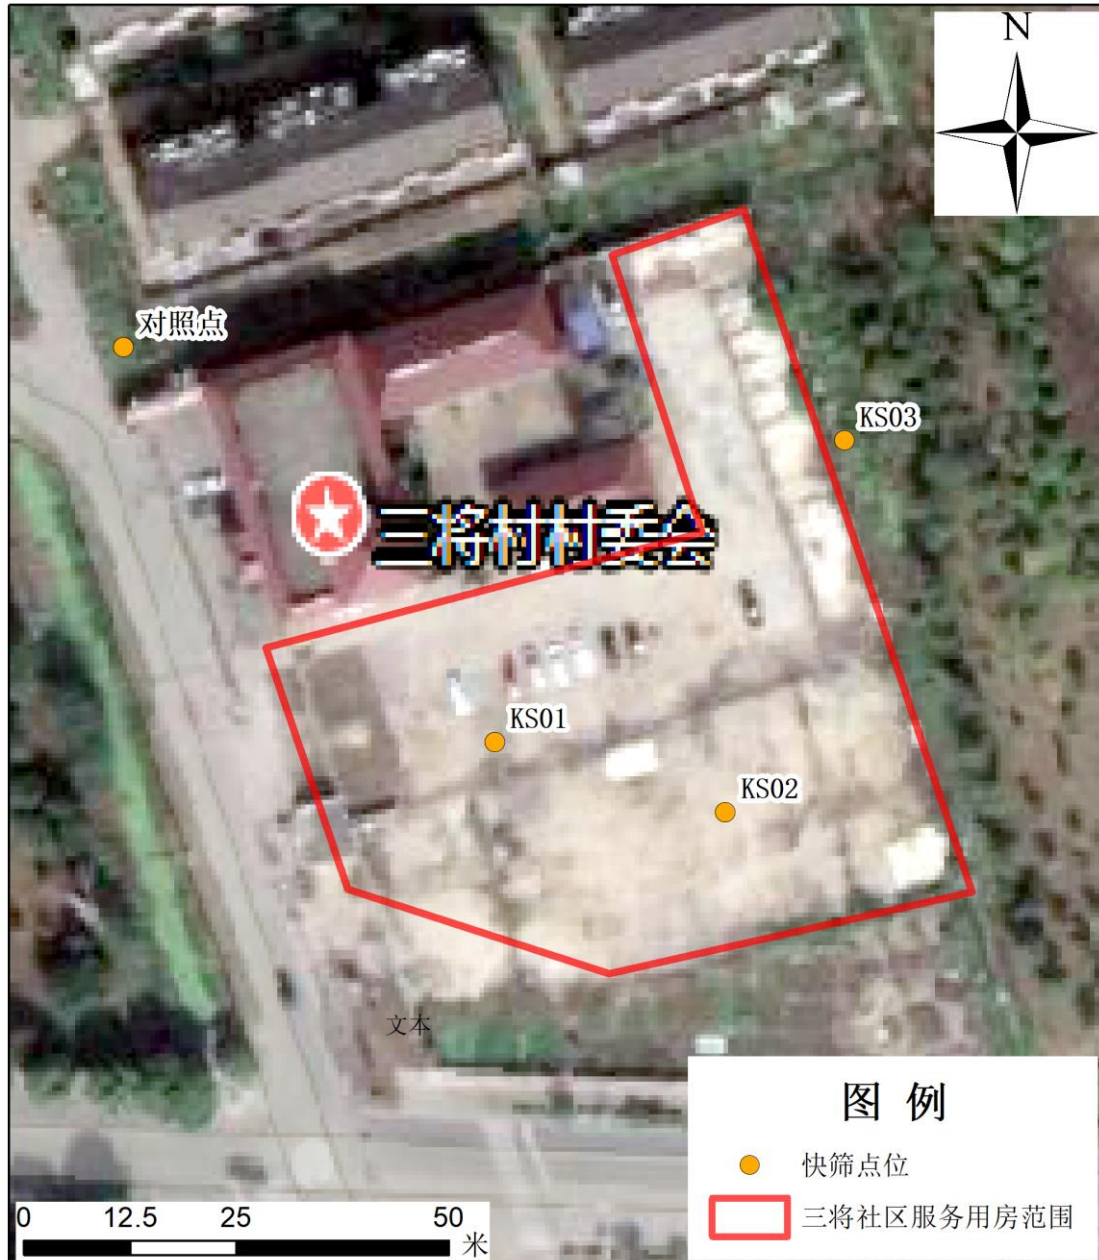
图 2.2-3 实际快筛采样点分布图

根据现场踏勘表明,地块内无恶臭、化学品味道,无刺激性气味。现场快速检测结果分析参考了《土壤环境质量建设用地土壤污染风险筛选值(试行)》(GB36600-2018)第一类用地筛选值。现场快速检测结果无异常,且与对照点相比较结果接近。具体仪器校准单及快筛底单见附件四。现场快速检测结果见表 2.2-3。现场工作照片见图 2.2-4,完整照片记录见附件五。
