仪征市 2021-18 幅地块项目
(真州镇清浦家苑安置房一期项目)
土壤污染状况调查报告

(公示稿)

编制单位：江苏迪赛恩市政环保设计研究院有限公司

时 间：二〇二二年三月

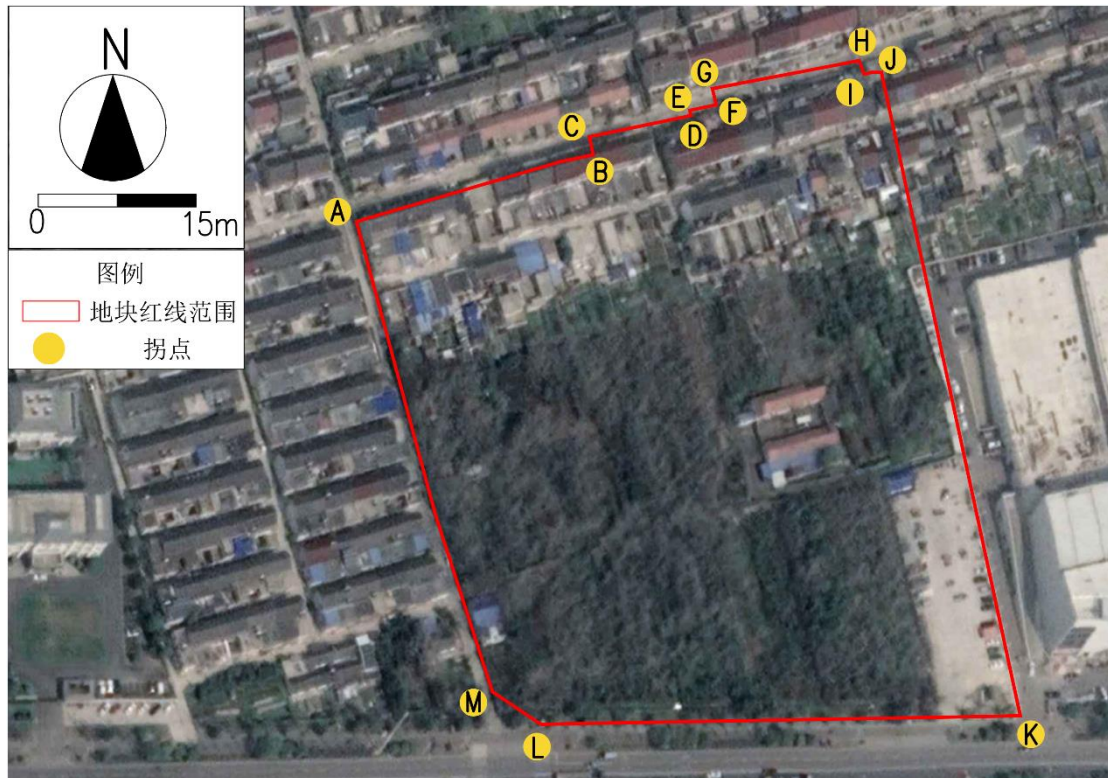
图 1.1-2 调查地块范围红线图

仪征市 2021-18 幅地块项目（真州镇清浦家苑安置房一期项目），根据“中华人民共和国不动产权证书”该地块占地 25117m²（约 38 亩），调查地块红线图见图 1.1-2，地块具体拐点坐标见表 1.1-1。

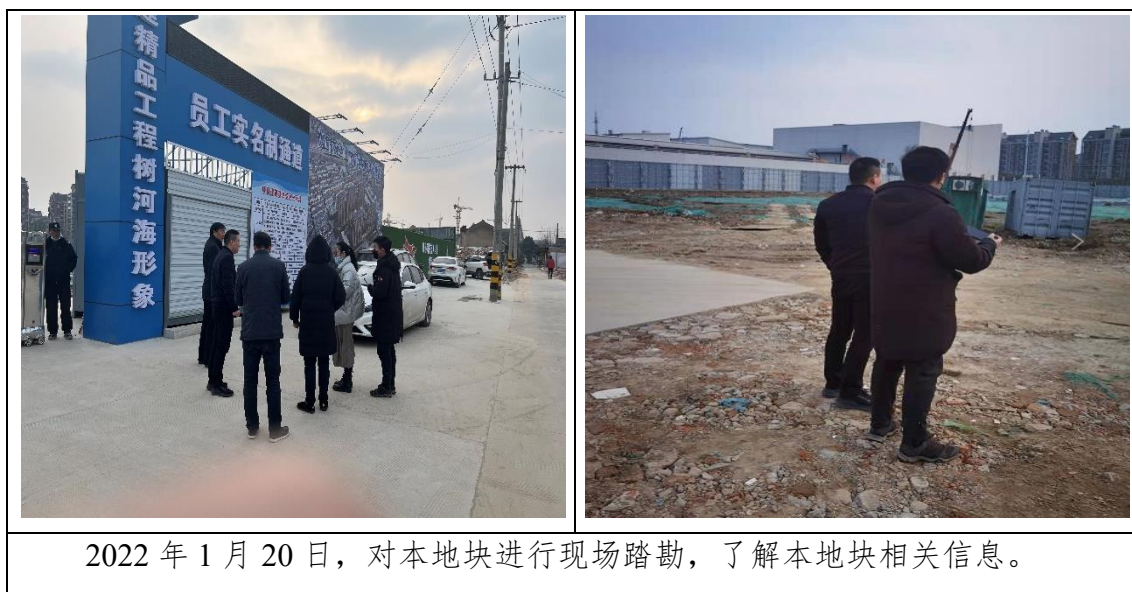
图 2.2-1 现场踏勘图

2022 年 1 月，本单位组织相关技术人员对调查地块及周边区域进行了现场踏勘，使用无人机对地块进行了航拍，委托第三方检测公司南京联凯环境检测技术有限公司对地块的边界拐点进行 RTK 定点，并使用 XRF 和 PID 对地块内土壤开展了快筛工作。

现场踏勘图片见图 2.2-1。

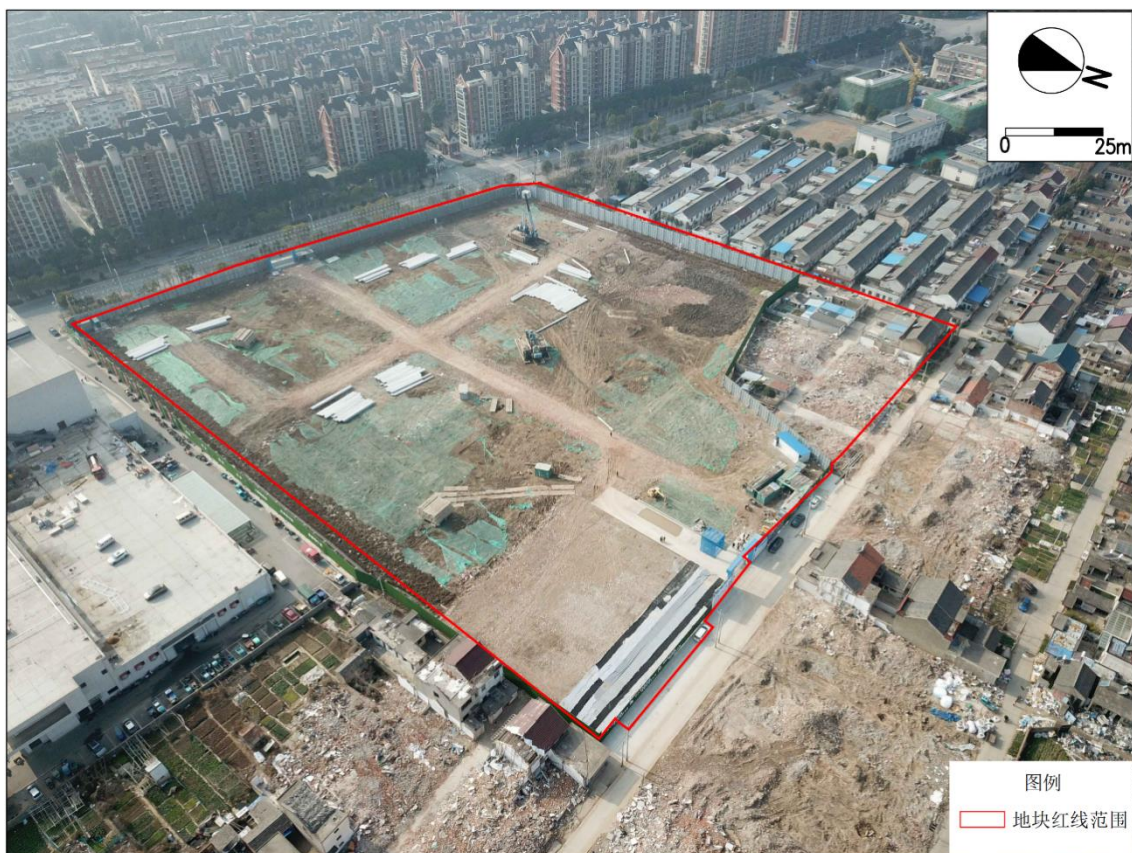
图 2.2-4 调查地块现场图（航拍图）

根据现场踏勘情况表明，调查地块内主要为空地，地势整体较为平坦，地面无污染痕迹，无异味。具体情况见图 2.2-4。

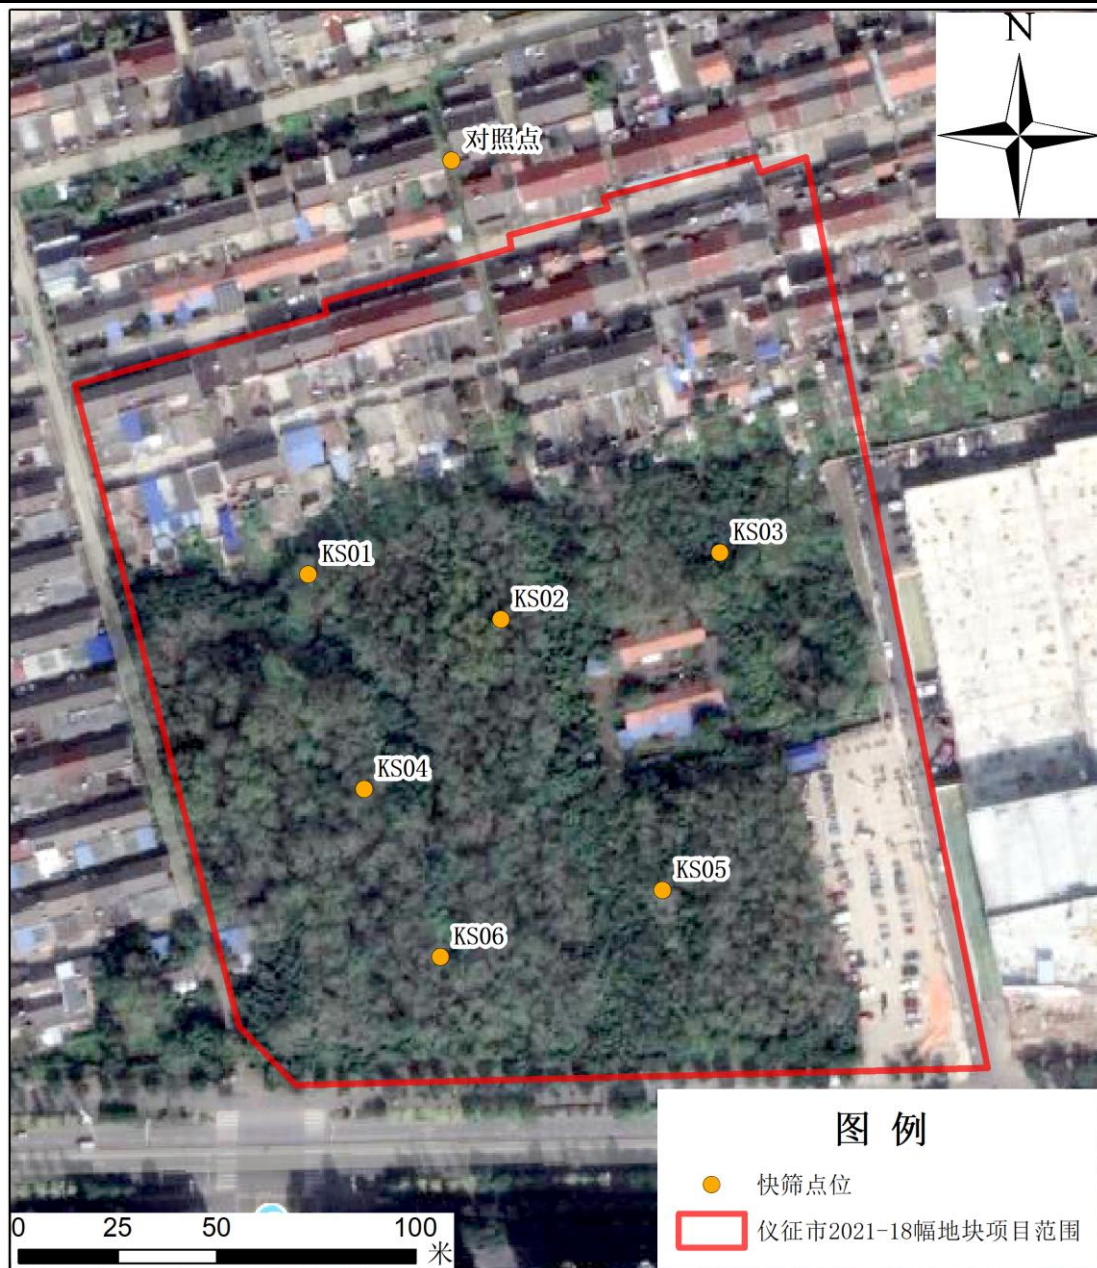
图 2.2-4 现场快筛点位图

具体快速检测布点信息见表 2.2-3。具体快筛点为图见图 2.2-4。现场工作照片见图 2.2-5。

序号	点位名称	X	Y	Z	采样深度	监测因子
1	KS01	3574969.868	419337.4901	10.372	表层土	TVOCs、Cd、Hg、As、
2	KS02	3574966.605	419377.6706	10.4037		
3	KS03	3574985.246	419404.2556	10.2953		
4	KS04	3574918.613	419333.2707	10.1332		
5	KS05	3574884.124	419388.5323	10.0316

6	KS06	3574855.476	419343.8766	10.0053	Pb、Cr、 Cu、Ni
7	对照点	3575031.602	419343.9293	11.2571

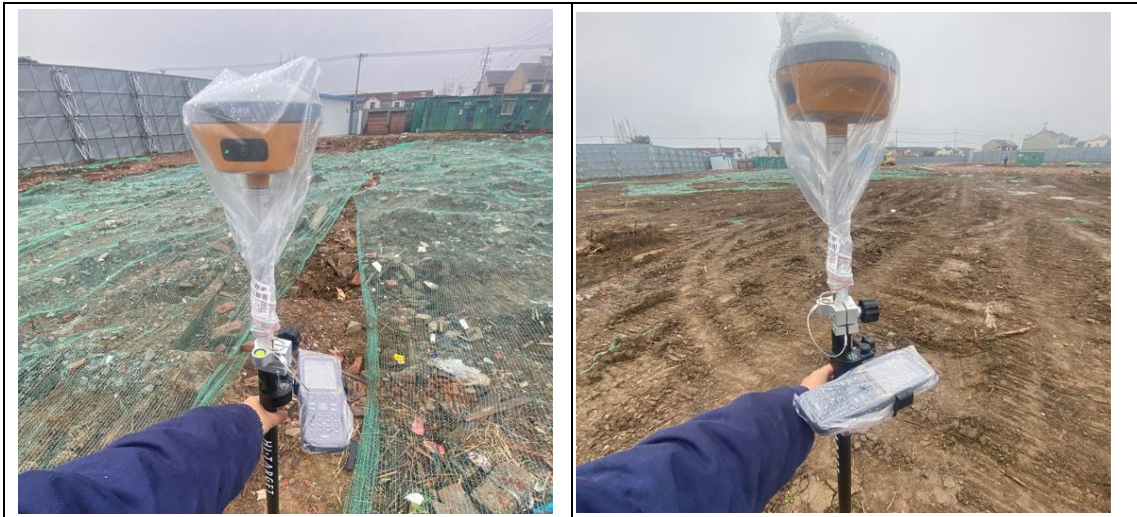
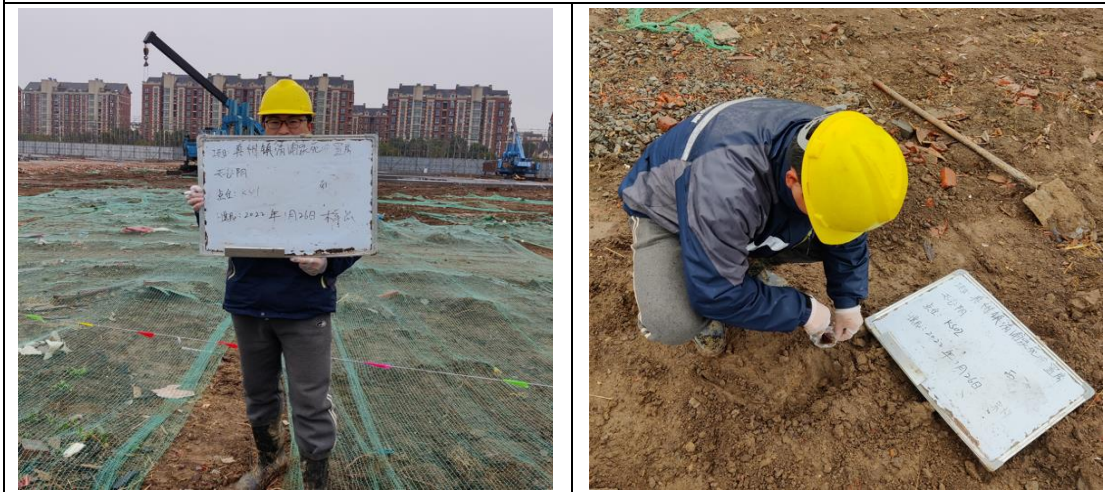
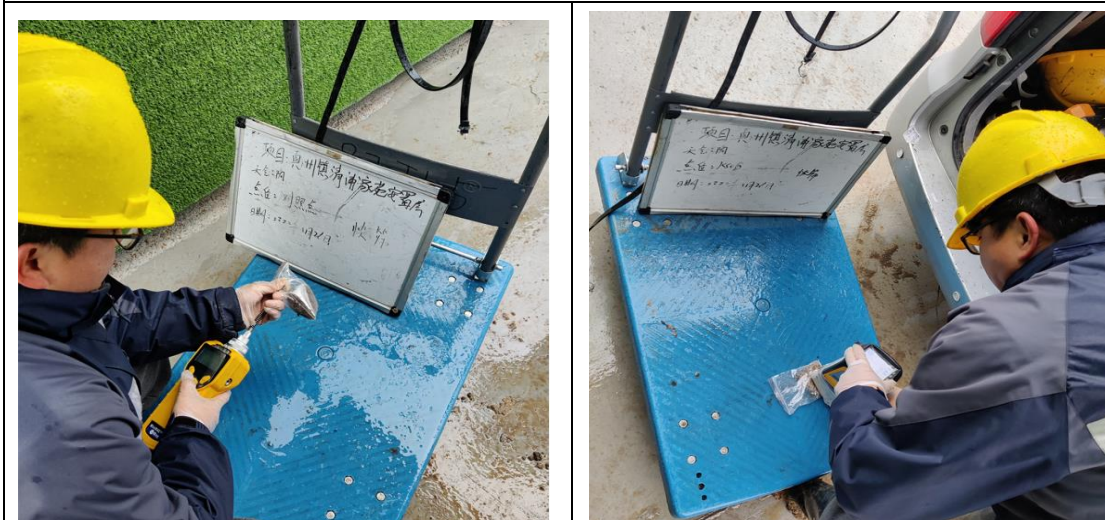
图 2.2-5 现场工作照片

现场定位照片

现场采样照片

现场快筛照片
